KONENÄKÖTUTKIMUS

Case: Tiivituote Oy

Opinnäytetyö

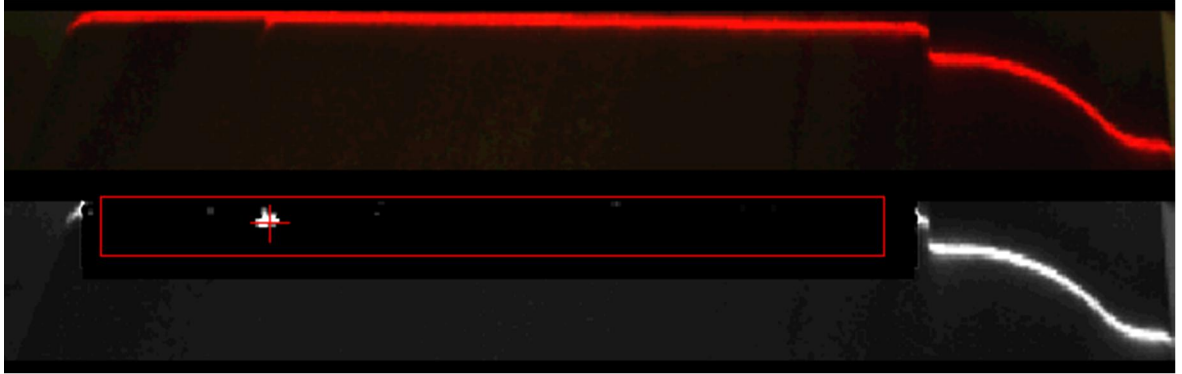
kaikki muu paitsi vikapaikka. Kuvankäsittelytyökaluilla kuvaa on muokattava siten, että ainoastaan mahdollinen vika jää kuvaan näkyville muokkausten jälkeen (KUVA 6). Työkalun parametreihin voidaan asettaa raja, jonka ylittyessä työkalu tunnistaa vian.

KUVA 6. Kameran kuva ja siitä tehtävä tunnistus

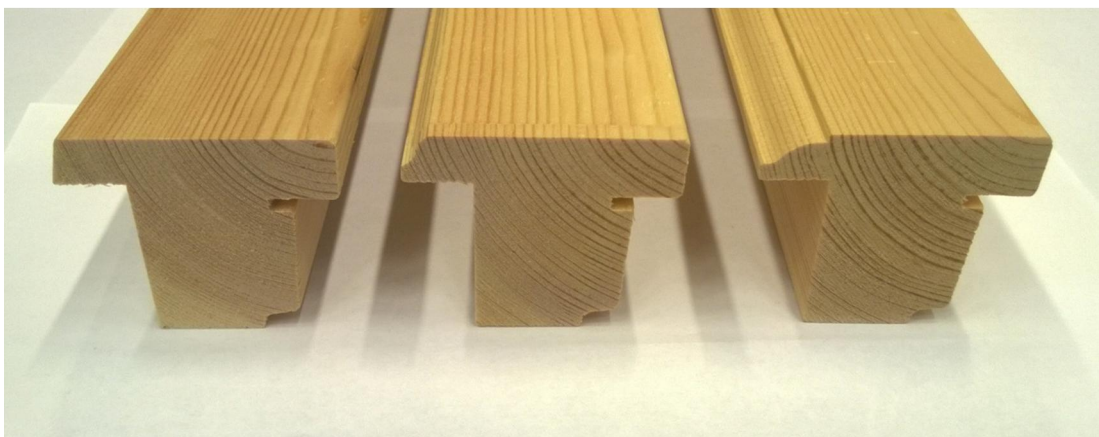
Tarkasteltavina kohteina ovat Tiivin sisäpuiteprofiilit (KUVA 8). Näitä on tuotannossa kolmea mallia. Sisäpuiteprofiilin materiaali on sormijatkettua mäntyä. Aihiot toimitetaan kuusi metriä pitkinä ja tehtaassa on oma sormijatkoslinja, jolla pitkät aihiot liitetään päittäin. Materiaalihukka on erittäin vähäistä oman sormijatkoksen ansiosta.

KUVA 8. Sisäpuitemallit: (vasemmalta) moderni, skandinaavinen ja perinteinen

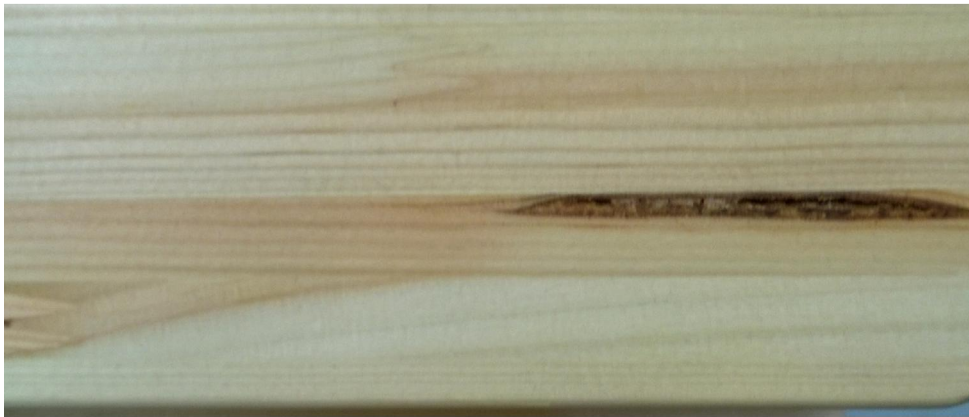
KUVA 10. Pihkatasku profiilivirheellä (selvä ura)

Pihkataskua on kahta perustyyppiä. Pihkatasku saattaa jättää höyläyksen jälkeen selvän uran (KUVA 10) tai se saattaa jäädä pinnan tasoon (KUVA 11). Pihkatasku

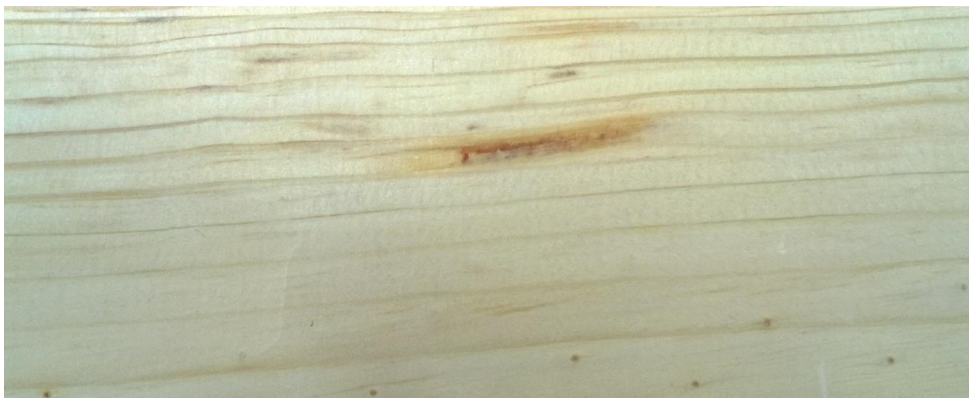
KUVA 11. Pihkatasku pinnan tasossa

Pihkatasku aiheuttaa ongelmia pitkällä aikajänteellä. Kuvan 11 tyyppinen pihkatasku voi olla maalattuna tehtaalta lähtiessä vielä siistin näköinen. Ongelma syntyy ajan kanssa, kun pihka pyrkii läpi maalipinnasta ja pahimmassa tapauksessa pihka saattaa lämpimässä sisäilmassa ruveta valumaan taskusta. Tällaisessa tilanteessa edessä on kallis reklamaatio ja valmiin ikkunan vaihto.

Ensimmäinen testin tulokset olivat erittäin rohkaisevia. Tämänkin testin vajavai-
silla valaistusmahdollisuuksilla pystyttiin löytämään melkein kaikki vikatyypit. Ainoa vikatyyppi, jota ei pystytty luotettavasti tunnistamaan oli pihkatasku, johon ei liittynyt selvää muotovirhettä (KUVA 11). Tällainen vika on hankala, koska siihen ei liity selkeätä värieroja eikä muotovirhettä. Oksat ja ydinjuovat löytyivät visuaalisella, väriin ja tummuuteen perustuvalla tarkistuksella.

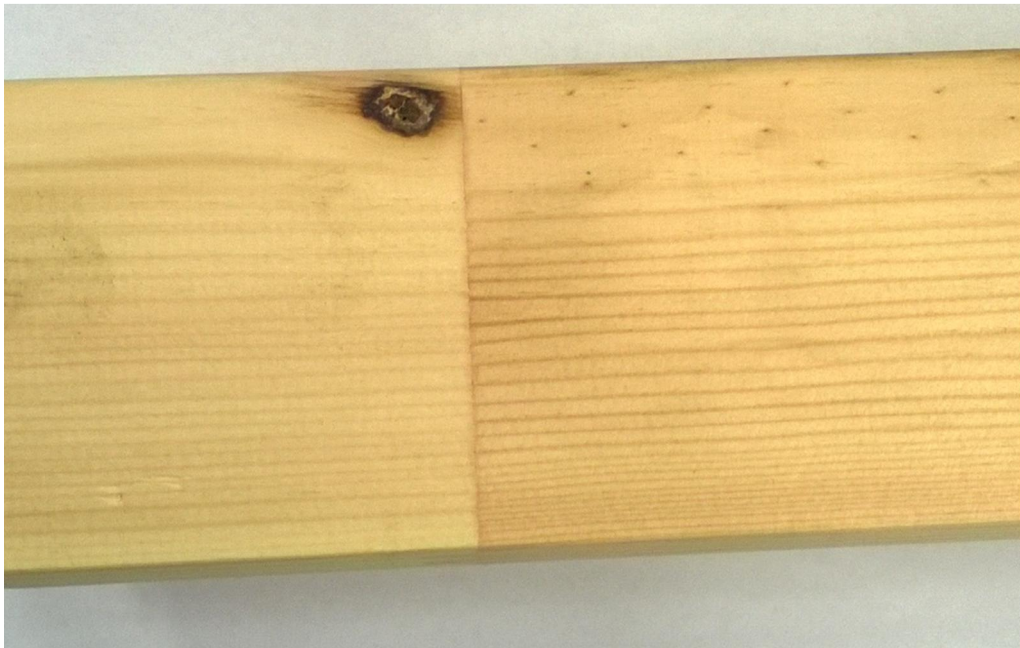
KUVA 12. Kuiva oksa

Oksat voivat olla joko kuivia (KUVA 12) tai terveitä. Terve oksa saattaa pysyä muodossaan, mutta silläkin on taipumus ajan kanssa tulla näkyviin maalin alta. Männyn oksa on aina pihkainen ja sillä on myös taipumus valuttaa pihkaa lämpimässä sisäilmassa. Oksan pihka nousee esiin maalipinnan alta, vaikkei se varsinaisesti valuisikaan. Tämä aiheuttaa tummentuneen läiskän maalipintaan ajan saatossa.

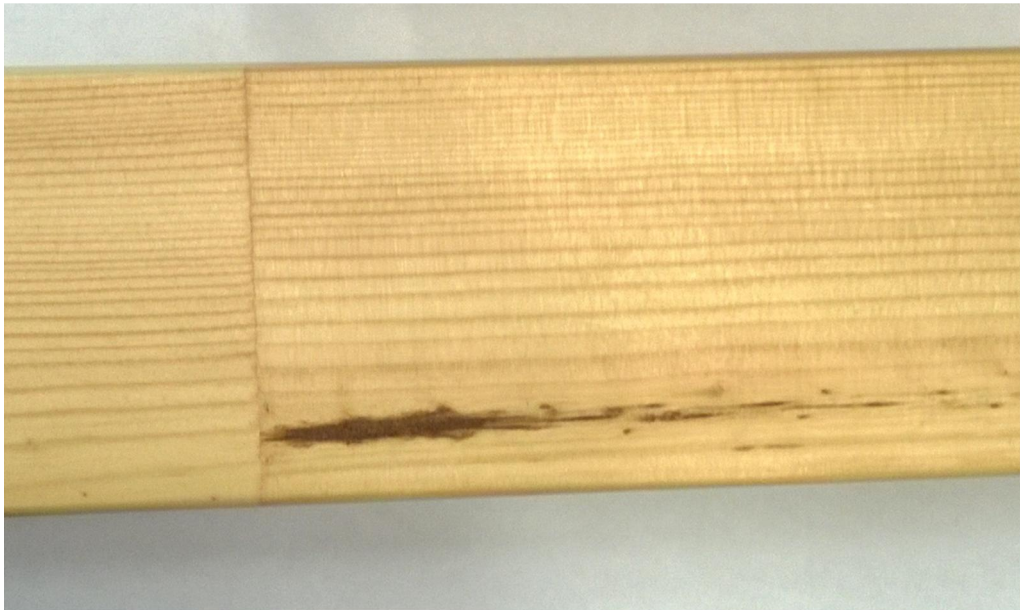
KUVA 13. Ydinjuova

Ydinjuova aiheuttaa maalipintaan kiiltovirheen (KUVA 13). Ydinjuova on pehmeämpi kuin terve puu ja se jää väistämättä näkyviin maalipinnan alta.

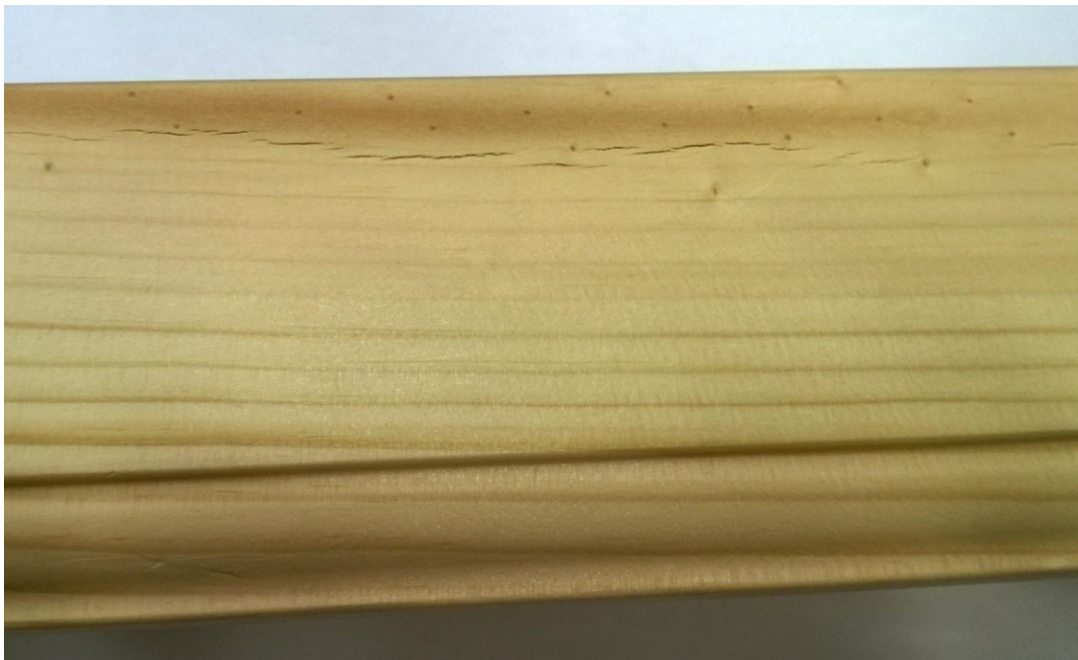
KUVA 14. Halkeama piilossa olevan ydinjuovan yhteydessä

Halkeamat aiheuttavat ongelmia maalauksessa. Pienikin halkeama tulee näkyviin maalipinnassa ensimmäisen vuoden aikana ikkunan asennuksen jälkeen. Halkeama esiintyy usein ydinjuovan tuntumassa, vaikka varsinainen ydinjuova jäisi puun sisään ja olisi muuten piiloon jäävänä sallittu (KUVA 14).

Tässä esimerkissä demonstroidaan pienen halkeaman tunnistaminen laserviivan avulla. Halkeamavika on merkitty nuolella kuvassa 18. Kuva 14 esittää samaa testikappaletta. Kyseisessä tekniikassa kappaleen pintaan projisoidaan laserviiva kappaleen normaalin suunnasta. Viivaprojektorin fokus on asetettava mahdollisimman tarkasti siten, että viiva on erittäin ohut. Viivan on lisäksi oltava pinnalla siten, että se näkyy kamerassa täysin vaakasuorassa.

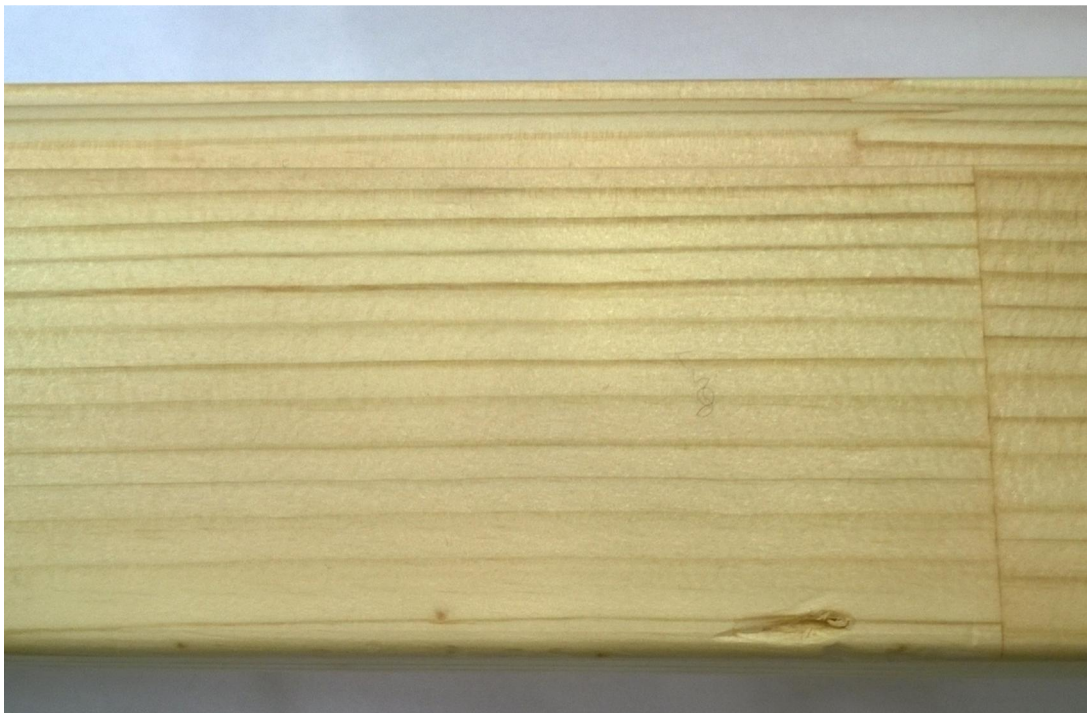
KUVA 15. Kolo materiaalissa

Toisinaan raaka-aineessa on virheellisestä käsittelystä tai prosessin aiemmissa vaiheissa tulleita koloja, jotka eivät poistukaan höyläyksessä (KUVA 15). Tällaisen vian aiheuttama virhe on ilmeinen valmiissa tuotteessa.

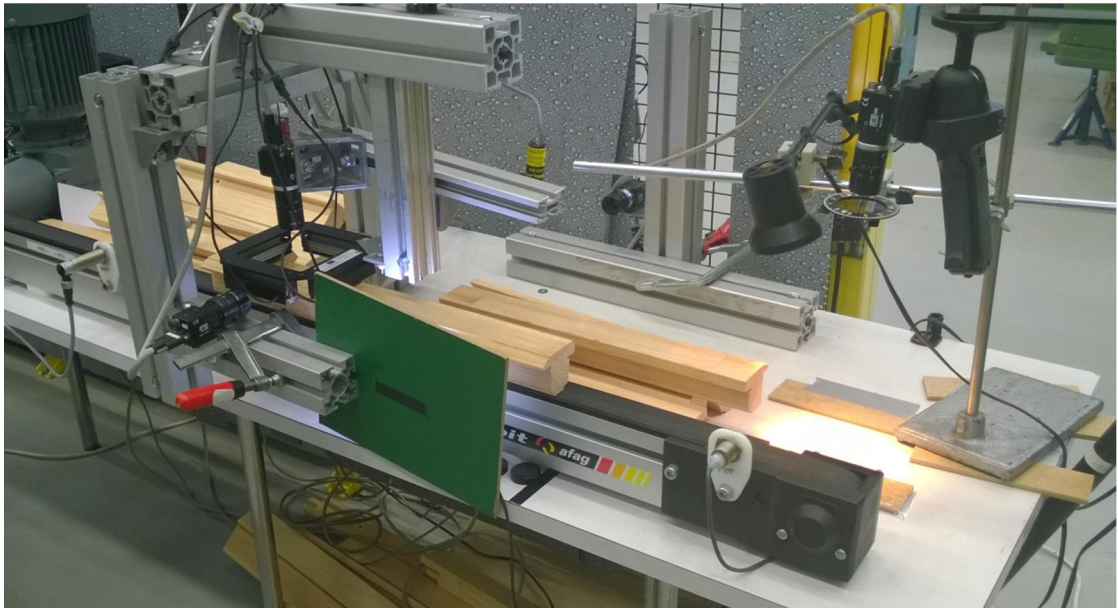
KUVA 22. Kaikki kamerat käytössä

Testissä käytetyt kamerat olivat kahden megapikselin FH-SC02, viiden megapikselin FZ-SC5M2 ja kaksi 0,3 megapikselin FZ-SC –kamerat. Yhteensä käytössä oli siis neljä kameraa. FH-SC02 on erittäin hyvin soveltuva kamera tämän tyyppiseen tutkimukseen, koska sen kuvasuhde on erittäin leveä 2:1. Käytännössä käytettävissä oleva vaakaresoluutio on 2040 pikseliä ja pystyresoluutio 1088 pikseliä. Valokuvauksesta tuttu 4:3 kuvasuhde ei useimmiten ole paras mahdollinen, koska kuvattaessa linjalla liikkuvaa tavaraa, mahdollisimman leveä vaakaresoluutio antaa korkean erottelukyvyn kappaleen leveyden suhteen. Tutkittava kappale liikkuu kameran kuvassa pystysuunnassa, joten pystyresoluutiota ei tarvita kovinkaan paljoa.

Kappaletta kuvattiin kolmella eri kameralla. Tärkein kuvattava kohde oli kappaleen sisäpuolelle näkyvä pinta, joka kuvattiin FH-SC02 – kameralla. FH-SC02 – kameran kanssa käytössä oli 12 mm F1.4 – objektiivi ja n. 0,5 mm korotusrenkas. Kappaleen näkyvää särmää kuvattiin sivusta päin FZ-SC - kameralla ja 8 mm F1.4 – objektiivilla. Kameroiden asettelu näkyy kuvissa 22 ja 23. FZ-SC5M2 – kameralla kuvattiin kappaletta eri linjassa polarisoidussa kohdevalossa. Valon eteen asetettiin polarisaatiosuodin ja kameran eteen toinen suodin, joka oli 90 asteen kulmassa valon suotimeen nähden. Tällä asetelmalla löydettiin joitakin vaikeimpia vikoja kuten pihkataskut. Tämä kuvausasetelma näkyy kuvan 22 oikeassa reunassa.

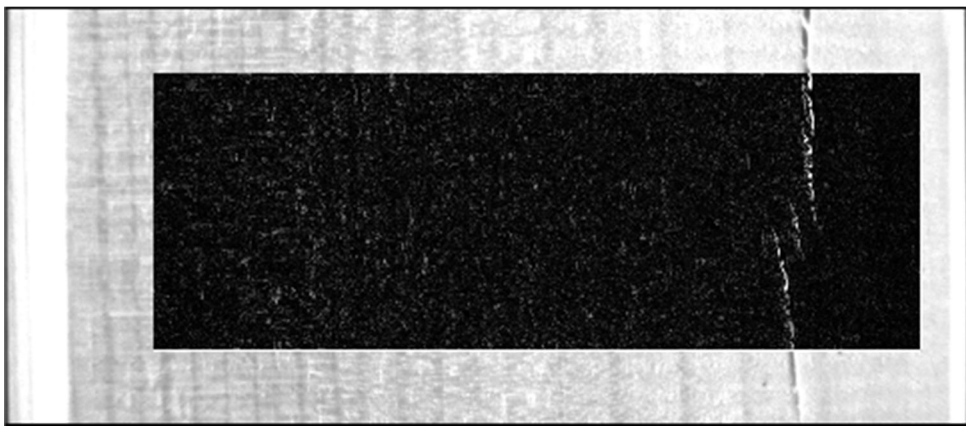
KUVA 31. Kuva suodatettuna Roberts Cross – suodattimella

Erityisen hyödyllisiksi osoittautuivat erilaiset särmäntunnistustyökalut, kuten *extract vertical edges* ja *extract horizontal edges*. Nämä työkalut etsivät kuvasta tietynsuuntaisia särmiä, kuten kappaleen reunaa. Myös naarmut löytyivät hyvin em. työkaluilla. Erityisen hyviä tuloksia saatiin aikaiseksi ohjelmistossa olevan Roberts Cross - suodattimen kanssa (KUVA 31). Tällöin saatiin eliminoidua terveen puun syykuviot tehokkaasti, mutta vikapaikkaa korostettua.

Kuvien 30, 31 ja 32 kappale on valaistu suuressa kulmassa tulevalla valolla neljästä suunnasta. Kappale on kuvattuna FH-SC02 – kameralla. Kyseisessä esimerkissä käytetään harmaavärisuodinta, Roberts Cross – särmänerotustyökalua ja Precise Defect – työkalua. Erilaisilla Precise Defect – työkalun asetuksilla voidaan löytää hyvinkin erityyppisiä vikoja, ilman puun normaali syyvaihtelun tuomia virheellisiä tunnistuksia. Esimerkin Flow on esitelty kuvassa 33.
